B11 项目及周边地区供水工程（一期工程）

水土保持设施验收报告

建设单位：绵阳市水务（集团）有限公司

编制单位：四川涪圣工程设计咨询有限公司

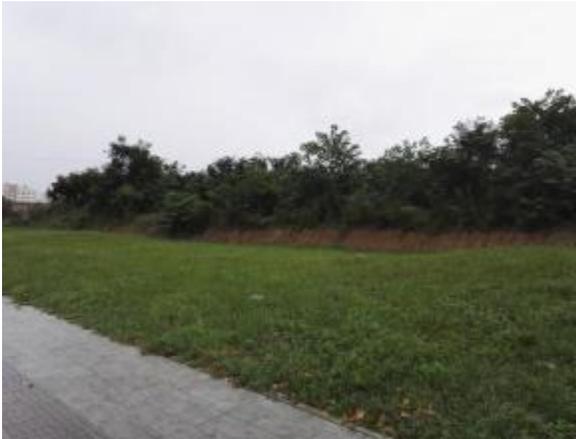
措施名称	具体位置	核查时间	质量描述	现场照片
土地整治	绿化范围	2020.6.15	场地平整,表土回覆厚度满足植被生长需求。

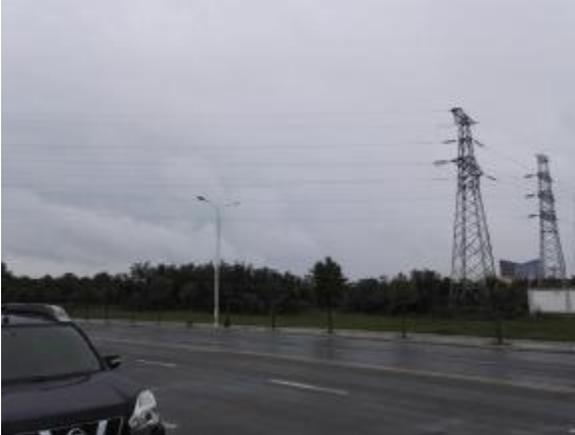
措施名称	具体位置	核查时间	质量描述	现场照片
乔灌木绿化	绿化范围	2020.6.15	乔灌木栽植符合要求，期间草籽采取了遮盖措施，利于生长
