绵阳市塘汛生活污水处理厂提标改造工程

水土保持设施验收报告

建设单位：绵阳水务（集团）有限公司

编制单位：四川涪圣工程设计咨询有限公司

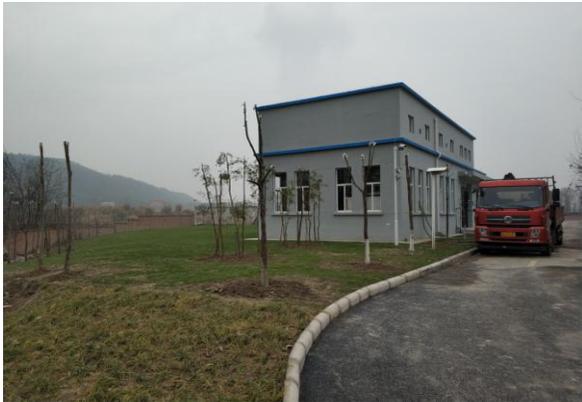
| 措施名称 | 具体位置 | 核查时间 | 质量描述 | 现场照片 |
|---|---|---|---|--|
| 土地整治 | 绿化范围 | 2019. 01. 20 | 场地平整, 表土回覆厚度满足植被生长需求。 | |

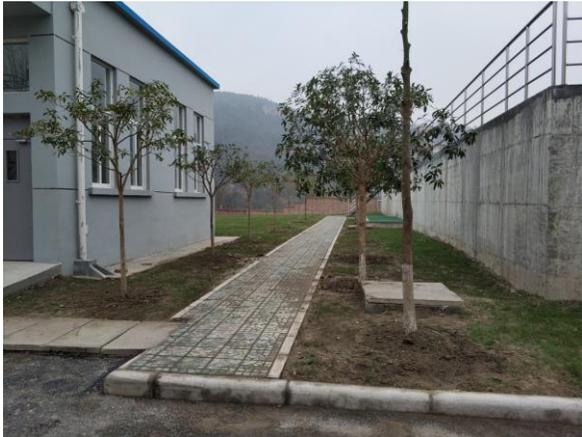
| 措施名称 | 具体位置 | 核查时间 | 质量描述 | 现场照片 |
|---|---|---|---|--|
| 乔灌木绿化 | 绿化范围 | 22019. 01. 20 | 乔灌木栽植符合要求, 期间草籽采取了遮盖措施, 利于生长 | |
