B11 项目及周边地区供水工程（一期工程）

# 水土保持监测总结报告

建设单位：绵阳市水务（集团）有限公司

监测单位：德阳润成工程咨询有限公司

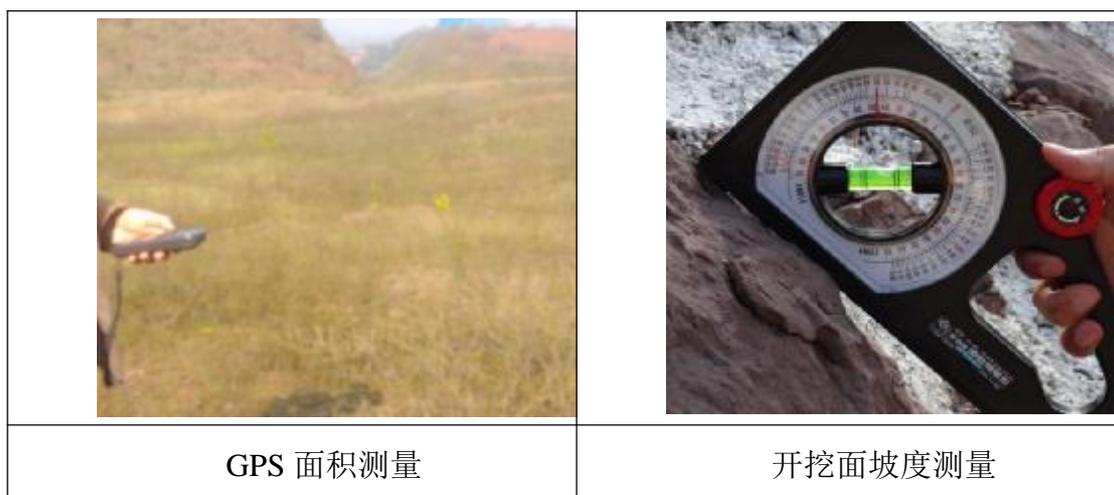
图 2 面积及坡度调查

测，结合 1:2000 地形图、照相机、标杆、尺子等工具，测定地表扰动类型和不同类型的面积。填表记录每个扰动类型区的基本特征（特别是堆土和开挖面坡长、坡度、岩土类型）及水土保持措施（拦挡工程、护坡工程、土地整治等）实施情况。

面积监测采用设计资料分析，结合实地调查，以实际调查情况为准。首先对调查区按扰动类型进行分区，如堆渣、开挖面等，同时记录调查点名称、工程名称、扰动类型和监测数据编号等。然后监测记录监测时段内产生的降雨量、洪水量和频次等。

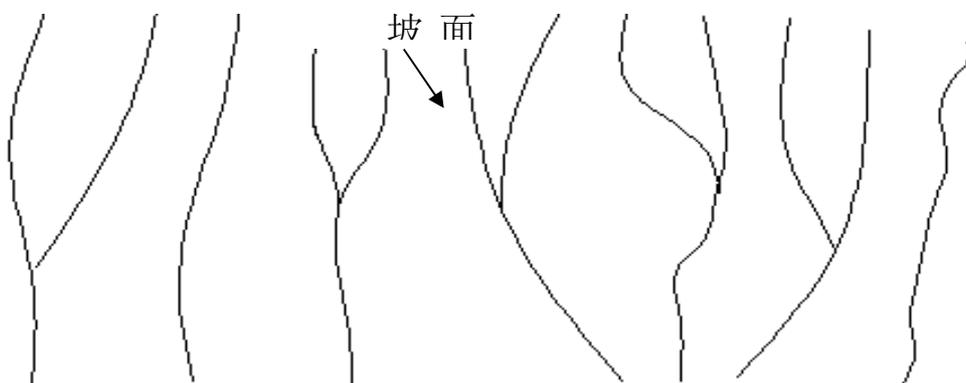
图 6 水土流失简易坡面量测场示意图

简易坡面量测法又称侵蚀沟量测法。主要用于土质边坡、土石混合或粒径较小的石砾堆等坡面水土流失量的测定。调查坡面形成初的坡度、坡长、坡面组成物质、容重等，记录造成侵蚀沟的次降雨量。在每次降雨或多次降雨后，量测侵蚀沟的体积，得出沟蚀量，并通过沟蚀占水蚀的比例（50%~70%），计算水土流失量，如图 6 所示。

在调查样地上等间距取若干个断面（B 样地宽×L 坡长），每个断面上量测侵蚀沟的断面积，然后按下式进行计算：

$$M=lnr(S_1+S_n)/2+lnr(S_2+\dots S_i+S_{i+1}+\dots+S_{n-1})$$

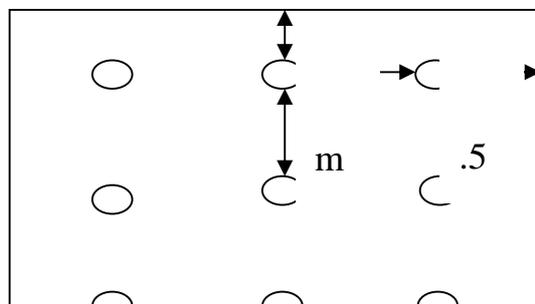
图 4 插钎场小区布设示意图

插钎法观测的布置主要由实际的坡面侵蚀确定，布置规格不等，本项目以小型侵蚀沟以  $3\text{m} \times 3\text{m}$  内为佳，较大侵蚀沟则视实际情况确定观测面积。当观测坡面能保存一年以上时，应量测至少一年的水土流失量。在汛期前将直径  $0.5 \sim 1\text{cm}$ 、长  $50 \sim 100\text{cm}$ 、类似钉子形状的钢钎根据坡面面积，按一定距离(间距  $1\text{m}$  左右)分上中下、左中右纵横各 3 排、共 9 根布设。观测桩应沿铅垂方向打入，在桩与坡面齐平处涂上红漆，编号登记入册。另在每组观测桩附近做上明显记号，以便观测。每次大暴雨之后和汛期終了，通过观测桩顶距地面高差，计算出土壤侵蚀的土层流失深度和土壤侵蚀量（计算公式采用：《水土保持监测技术规程》(SL277-2002)，7.3.3）。具体布设见下图

每个观测点采用平均法计算侵蚀量，计算式如下：

$$Q=1/9*10^6* (H_1+ H_1+ \dots +H_9) Sr$$

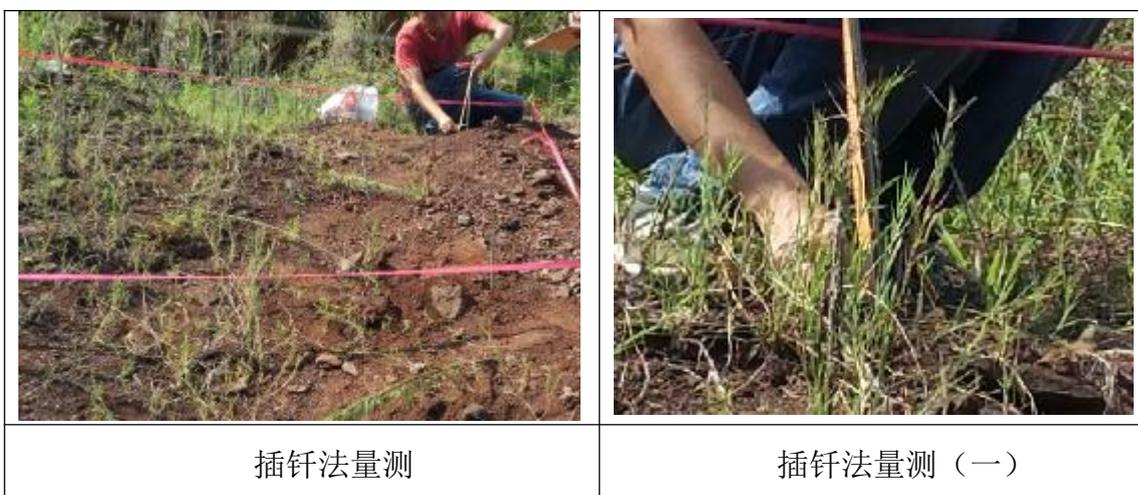
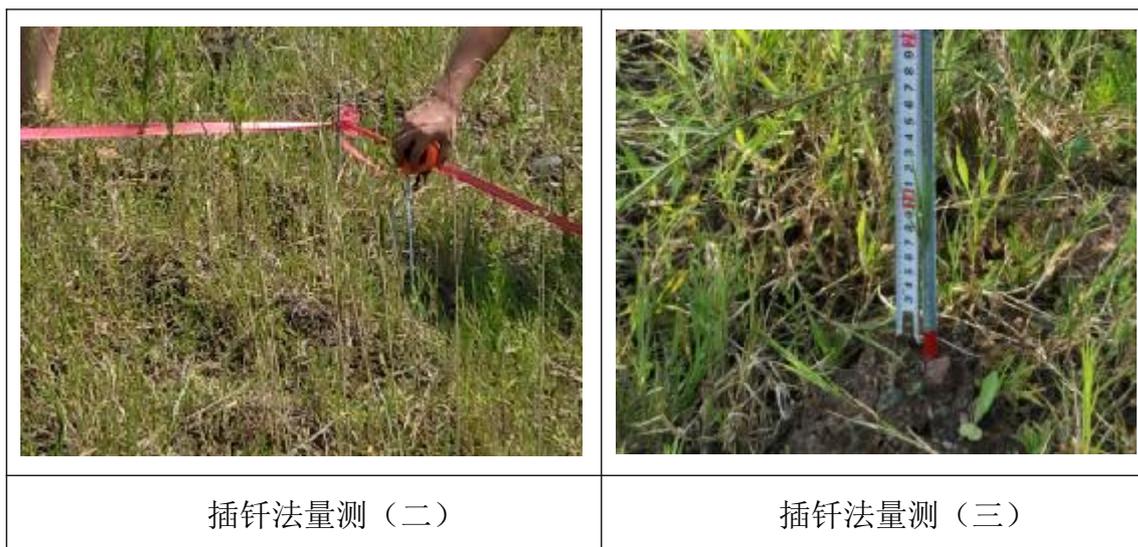
图 5 插钎观测场

监测点位具有代表性，在监测点无明显沉降，若沉降应根据相关资料排除误差，插钎标记应清晰稳定，在监测期内容易识别标记，避免因雨水等自然因素涂擦掉，本项目采用插钎法进行监测。

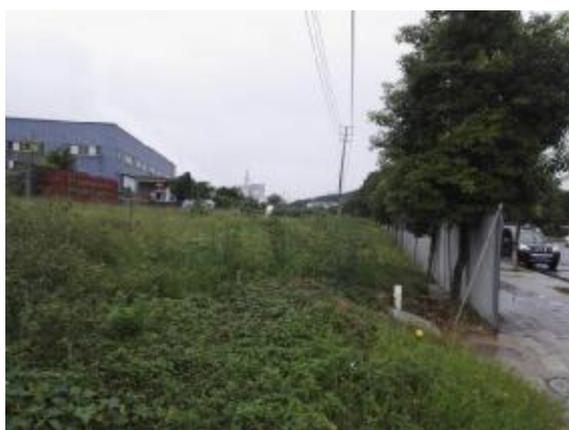
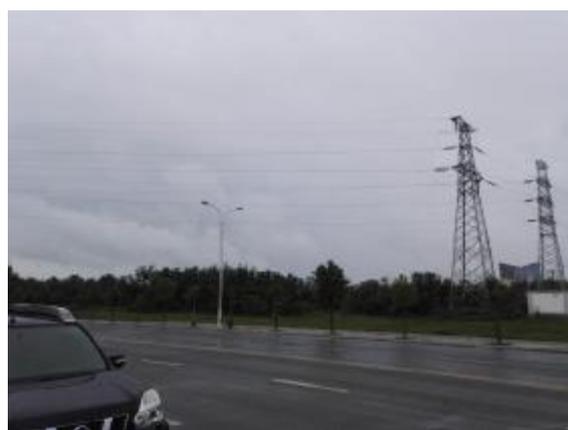
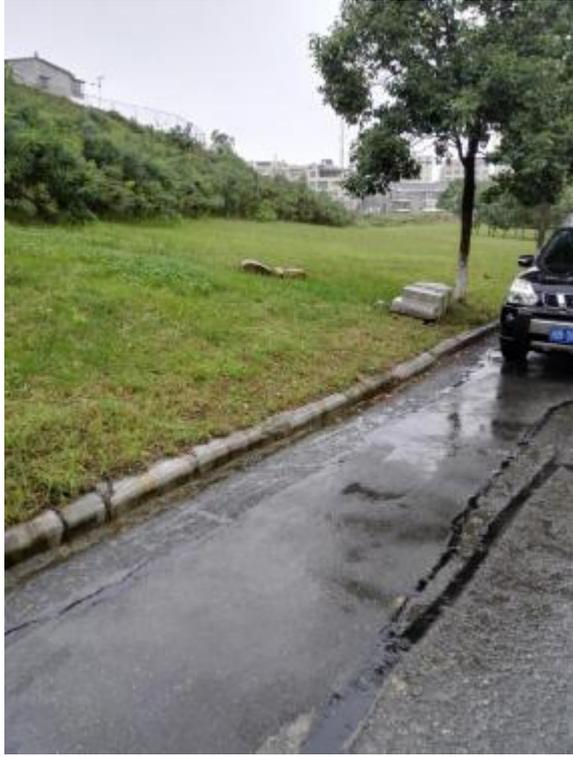
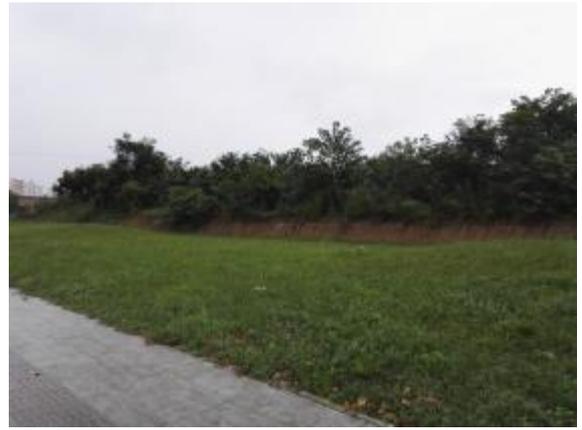
绿化工程

监测单位采用实地测量和调查监测法，对绵阳市水务（集团）有限公司 B11 项目及周边地区供水工程（一期工程）实施的水土保持植物措施进行监测。根据现场监测、施工及监理资料，该项目设计的水土保持植物措施起到了一定的水土流失防治效果，部分撒播植草林草覆盖率较低，建议建设单位加强管育，及时对植被进行补植。
